# Asbest

Was Sie als Hauseigentümer  
alles darüber wissen müssen

# Haben Sie Asbest im Haus?

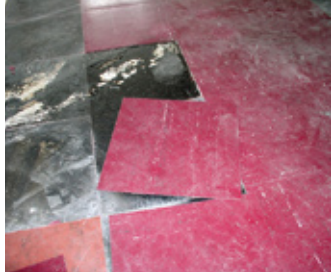
## Bodenbeläge einschichtig

(Asbest im Kunststoff eingebunden)

- Einschichtig, Asbest im Kunststoff eingebunden / im PVC eingegossen
- Ausbauen der Beläge

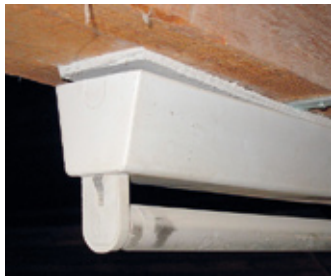
## Asbesthaltige Leichtbauplatten

(unter oder in der FL-Leuchte)

- Auswechseln der FL-Röhre (Leuchtmittel)
- Beschädigte, ausgefranzte Platte in Wohn- und Aufenthaltsräumen (Bastelräumen)
- Demontage der FL-Armatur
- Demontage der Platte

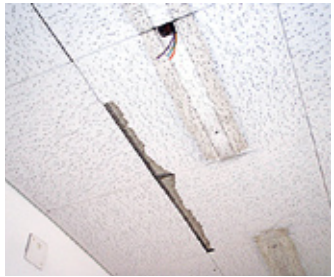
## Deckenplatte (z. B. Akustikdecke)

• Unbeschädigt	Nutzung	
• Beschädigte Platten	Nutzung	
• Ausbau / Demontage der Platten • Bearbeiten der Platten • Unterhalt an Beleuchtung		Bearbeitung
